## A miskolci északi Avas lejtő mérnökgeológiai és hidrogeológiai vizsgálata

**Az Avas lejtő sokban hasonlít üregekkel tagolt más tájegységeinkre, ugyanakkor sok különbség is felfedezhető. Például a kőzetbe vájt pincék igen állékonynak bizonyulnak, ugyanakkor a felszínen a lejtők csúszásveszélyesek. Alábbi cikkünkben bemutatjuk a terület földtanát és a pincesor kialakulását, megvizsgáljuk, hogy a víz milyen szerepet játszhat a csúszások kialakulásában.**

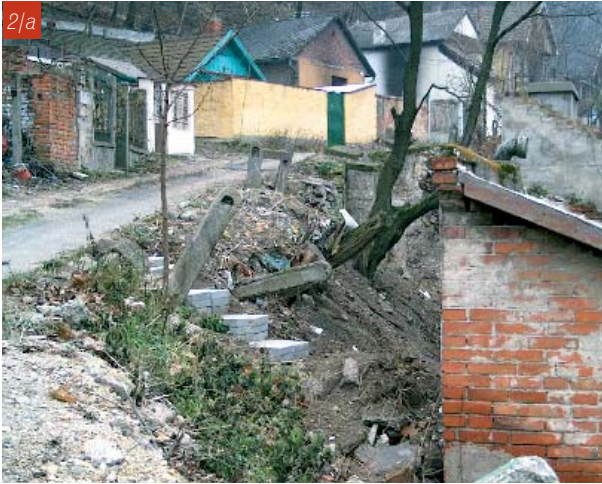
2. a, b képek: Az enyhe lejtőmozgások környezetében jellemzőek az épületek falain keletkezett repedezések

Az enyhe felszínmozgásokhoz, lejtőkúszásokhoz épületkárok kapcsolhatók. Azoknak az épületeknek az esetében, amelyek a közlekedésből adódó dinamikus terhelésnek vannak kitéve, valamint az alapzatuk egyenetlen felszínű területen van, enyhe lejtőmozgás mutatható ki. Jellemzőek a környező épületek falain keletkezett repedezések (2. kép), vala-

mint a lábazatnál elmozdulások. Az Avas domb keleti, valamint a déli lejtőin ilyen esetekre találhatunk példát (Szabó 1989). Ezek eredete azonban még továbbra sem tisztázott (Mélyépterv 1965), de fotódokumentációkkal alátámaszthatóak.

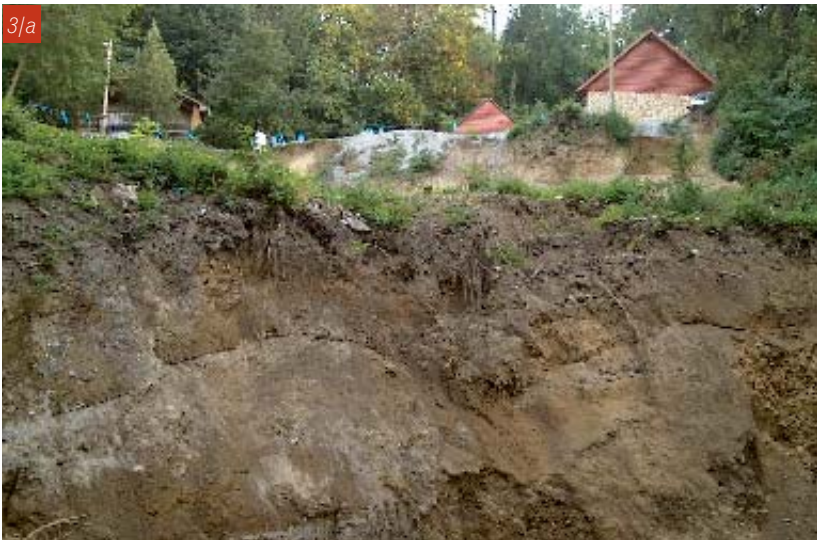
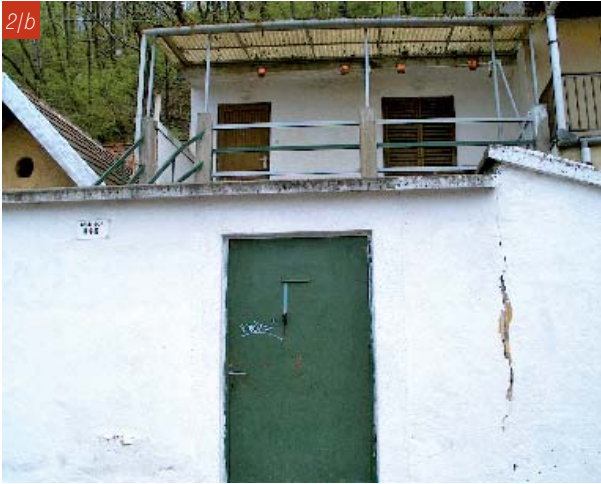
3 a, b. kép: A rézsű feletti vízelvezető csőből kiszivárgó víz következtében a partoldal lecsúszott

(3. kép), a csuszamlás kiváltó oka a rézsú feletti vízelvezető csőből kiszivárgó vízmennyiség beszivárgása volt, amelynek következtében két pincesor utcarésze közötti partoldal lecsúszott).

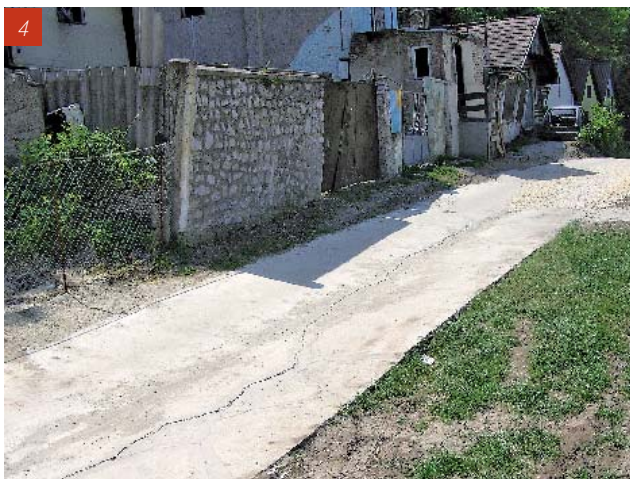
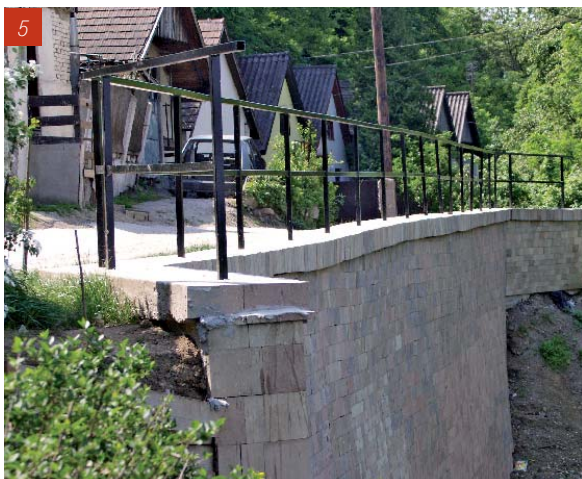
5. kép: Útleszakadás csuszamlás következtében

A csuszamlást kiváltó okok egy másik tényezőjeként említhetjük a nem szabályosan kiképzett utakat, és azok helytelen használatát vagy túlterhelését. Az Avas-Észak pincesor úthálózatait a pincevájáskor kitermelt anyagból a rézsú tetején 1-2,5 m szélességben alakították ki, amely helyenként egyenetlen felületű. A burkolat nélküli vagy kavicsal szórt utakra nehezedő autóforgalom okozta terhelés hatására a rézsú körömpontjánál repedések, talajkúszások indulnak meg. A nem megfelelő védekezés miatt ezek a centiméteres nagyságrendre szélesedő repedések tovább tágulhatnak, csapadék vagy rossz vízelvezetés következtében kiüregelődhetnek, a felszín alatti talaj-, illetve közetréteg átnedvesedhet, és csúszás következik be (FTV, 1990). Hasonló esetekkel napjainkban is találkozhatunk, így például a Toronyalja u. 87. szám (4. és 5. kép) mögötti támfal 1990-ben bekövetkezett tönkrementele is egy hasonló csuszamlási eseménynek a következménye, valamint a 2003 novemberében a Felsősor 450. számú ház előtti útleszakadás, amelynek támfalát 2008-ban készítették el. Ehhez a csuszamlási típushoz sorolhatjuk még a 2006-ban a Csáti sor 386. számú ház mögötti partfal megcsúszását is (6. kép), tönkretéve a múzeumi örökségvédelem alatt álló épületet, valamint részlegesen betemetve a kétágú pin-
